Innovaciones

Estabilización de Suelo

Carretera 98 de los EE. UU. Verano 2005

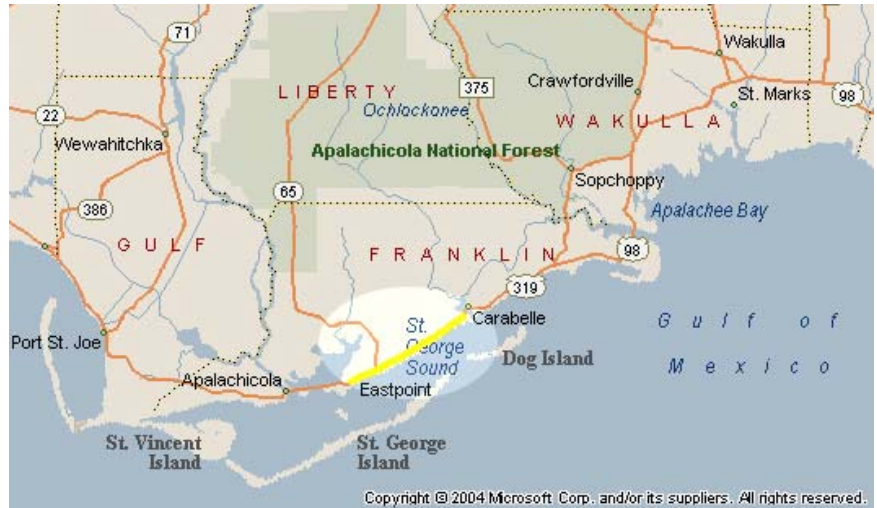
La extensión de 14 millas de la carretera 98 a lo largo de la costa era el área del proyecto.

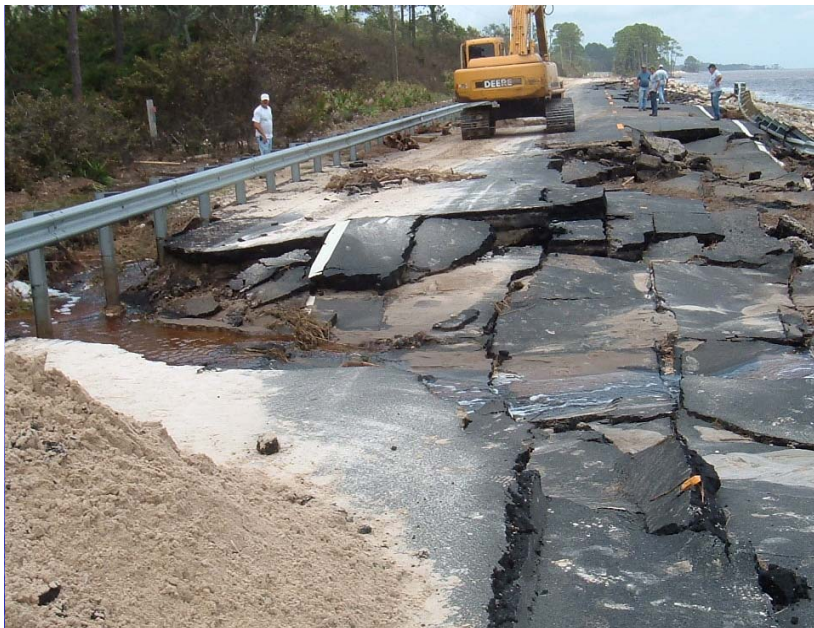
El daño era severo, aproximadamente 14 millas de la carretera 98 las orillas estaban destruidas y con erosión además estaba colapsado el piso de la carretera. Inmediatamente después de la tormenta el departamento de Florida de Transporte (FDOT) tomo medidas para reconstruir y abrir al tráfico en la parte de la carretera dañada, concediendo un contrato de construcción para la emergencia de las reparaciones completas quedara en 14 días. Los carriles de la carretera fueron reconstruidos rápidamente y el tráfico pronto se reanudo; sin embargo a finales del mes una erosión ocurrió de nuevo, amenazando con apoderarse otra vez en la carretera.

El movimiento de las arenas altamente erosivas de la playa hizo que el camino se derrumbara en algunos lugares y por todo lo ancho de la carretera.

El FDOT inmediatamente procuro poner en practica a un corto plazo (1 - 2 años) soluciones rentables para proteger la carretera y minimizar la erosión de las cuevas y orillas hasta que un plan mas permanente se desarrollara. Debido a la proximidad de la carretera al océano y a la alta humedad cargada de salina y viento, la vegetación que se uso tuvo que ser una especial tolerante a la sal. El diseño que se eligió tuvo que tener en cuenta que en el futuro se pavimentaría las orillas.

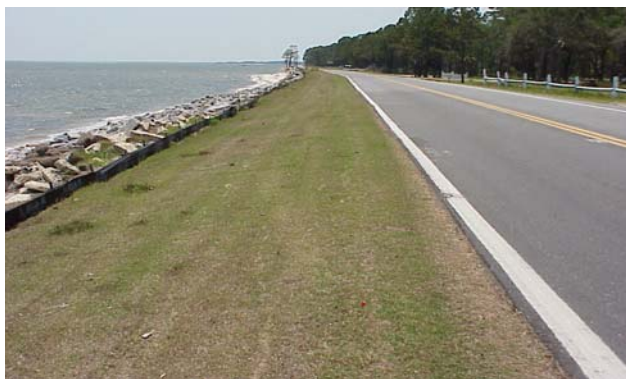
Abajo: Diagrama de corte transversal de la aplicación de recubrimiento.

Josh Boan y Michael Shepard con FDOT consultaron con Applied Polymer Systems y desarrollaron una medida preventiva de recubrimiento con yute que era rentable mientras que se resolvía los objetivos del diseño. Esto era también mucho más rentable, con un costo total de \$744,650. El diseño consistió en el retiro del césped existente y en la nueva clasificación de la orilla y de las cuestas, la colocación de realce de recubrimiento con yute en el césped y protegiendo la malla en la base de la cuesta.

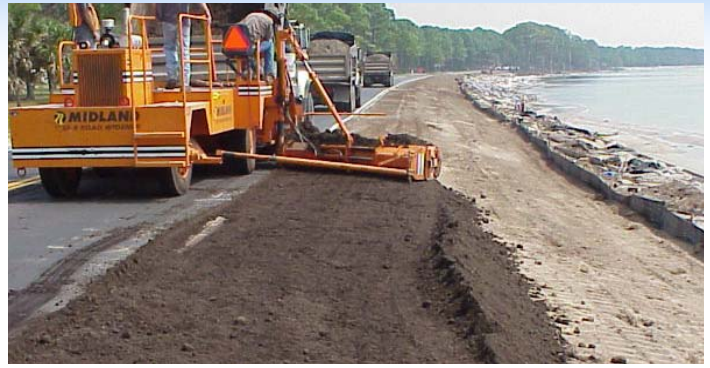
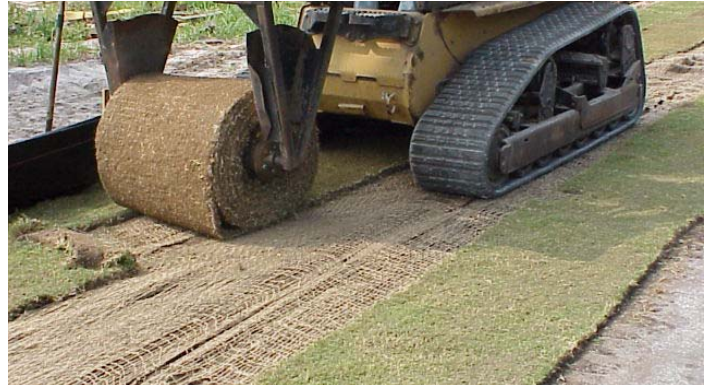
La orilla de la carretera 98 después de ocho meses de la aplicación, todavía estabilizada y manteniéndose aun con las condiciones metereológicas extremas en la costa de Florida.

Después de más de un año, en agosto del 2006 la técnica que se aplico en el suelo funciona muy bien, requiere un poco de mantenimiento y esta disminuyendo la erosión costera. También después de la aplicación hubo dos eventos importantes, un huracán de categoría 1 así como la depresión tropical, con una total resistencia del camino a todo esto. Esta sola aplicación le ahorro a la FDOT porque evito que el camino tuviera que ser reconstruido o ser reparado después de esas tormentas.

En determinado tiempo la capa de yute se biodegrado y el césped ha continuado estableciendo la raíz a la estructura en la tierra inferior o abono. Las orillas a lo largo de la carretera 98 de los EE.UU. están bien cimentadas ahora y pueden ser utilizadas como accesos a la línea de la costa sin el miedo a la erosión. El nivel del funcionamiento de este tipo de recubrimiento sobrepaso las expectativas de FDOT.
